# Jetzt geht's richtig los

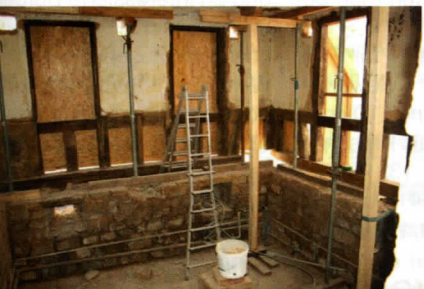
Abstützungen im Innenraum  
Foto: Heinz Fink

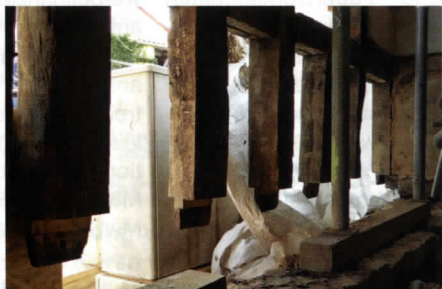
Entfernter Grund- bzw. Ringbalken  
Foto: Horst Alsleben

Mitte August rückten jetzt Zimmerleute an, die zunächst die Arbeiten im Erdgeschoß aufnehmen, da hier die Ring- und Tragbalken auf allen Seiten des Gebäudes mehr oder minder durch Feuchte stark beschädigt sind. Zum Teil müssen diese Holzbalken herausgenommen, repariert oder ersetzt und anschließend wieder eingebaut werden. Hierzu sind die jeweiligen Wände abzustützen. Zunächst wurde auf der Südseite des Gebäudes begonnen und bearbeitet nach und nach die anderen Seiten des Hauses.

Um die Fachwerkbalken in Zukunft vor Feuchtigkeit zu schützen ist geplant, dass zwischen der im Erdgeschoß vorgesehenen Betonplatte und dem Fachwerk eine Sperrschicht aus Blei installiert wird. Das bedeutet, dass die Erneuerung bzw.

Sanierung des Fachwerkes so zu geschehen hat, dass der Sperrschicht-Streifen angebracht und die Betonplatte gegossen werden kann. Diese Arbeiten werden noch einige Wochen in Anspruch nehmen, zumal der gesamte Boden im Erdgeschoß (auch im Bereich des Flurs) ca. 50 cm auszuheben ist
